Censimento Impianti abbandonati LOMBARDIA

**A cura di Mirko Sotgiu - Alpinfoto.it
Alessandro Dutto - Mountain Wilderness**

Dati aggiornati al 2007

Censimento impianti abbandonati - Lombardia

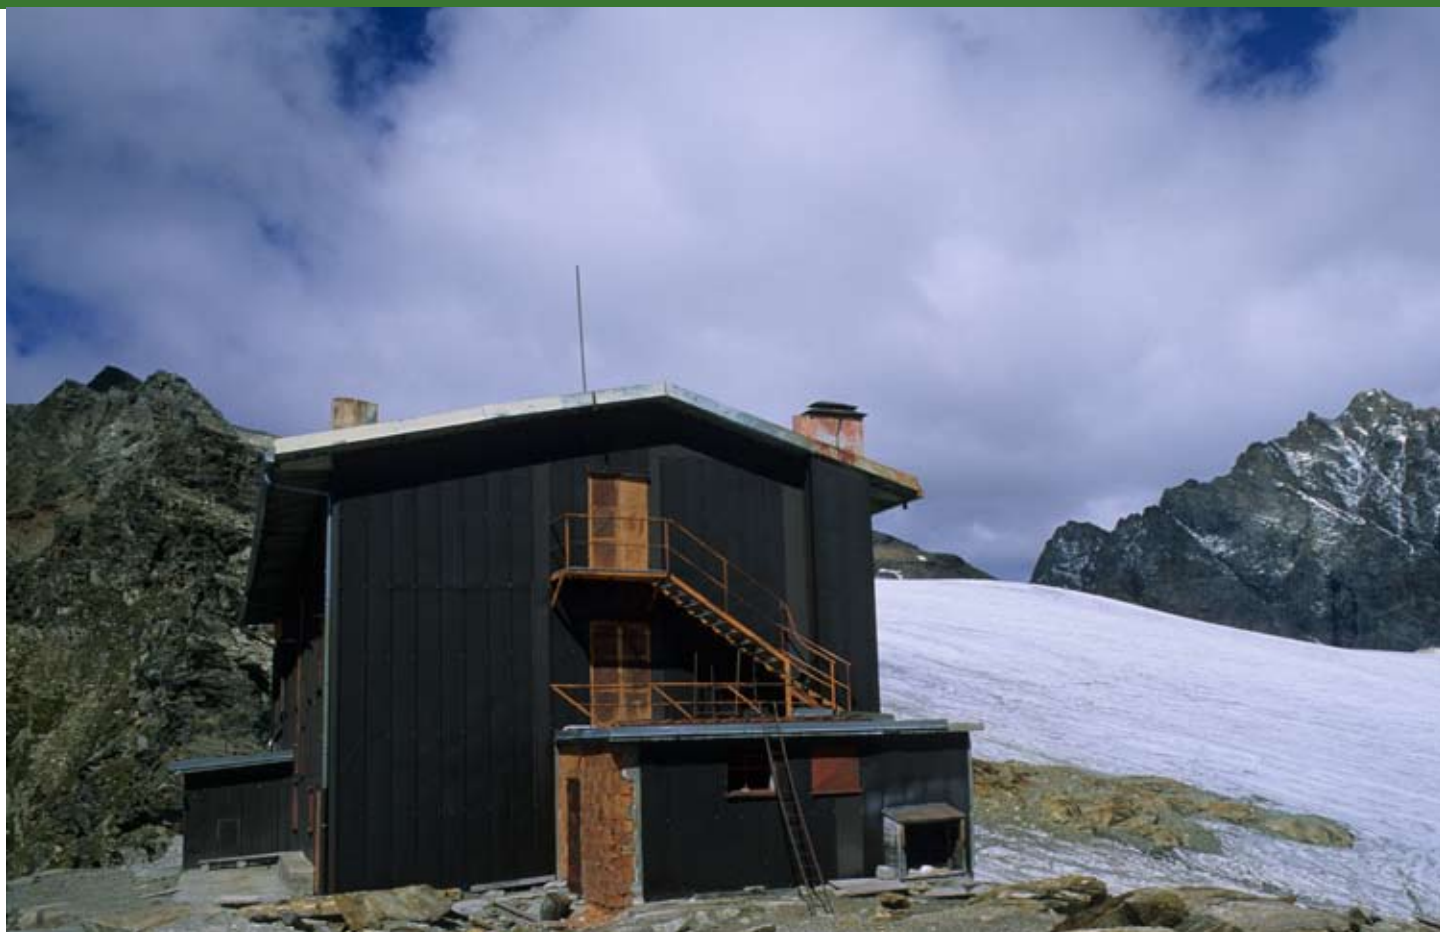
Località: Ghiacciaio Scerscen inferiore, Entova

Strutture presenti: albergo semidistrutto, piccola teleferica, pali accatastati a terra lungo la strada di accesso in prossimità di S. Giuseppe

Contesto, altitudine ed esposizione: ghiacciaio bacino d'accumulo, in ritiro - altitudine 2957m, esposizione nord

Motivo dell'abbandono: difficoltà di raggiungimento degli impianti; ritiro del ghiacciaio

Indice gravità: ★★★★★

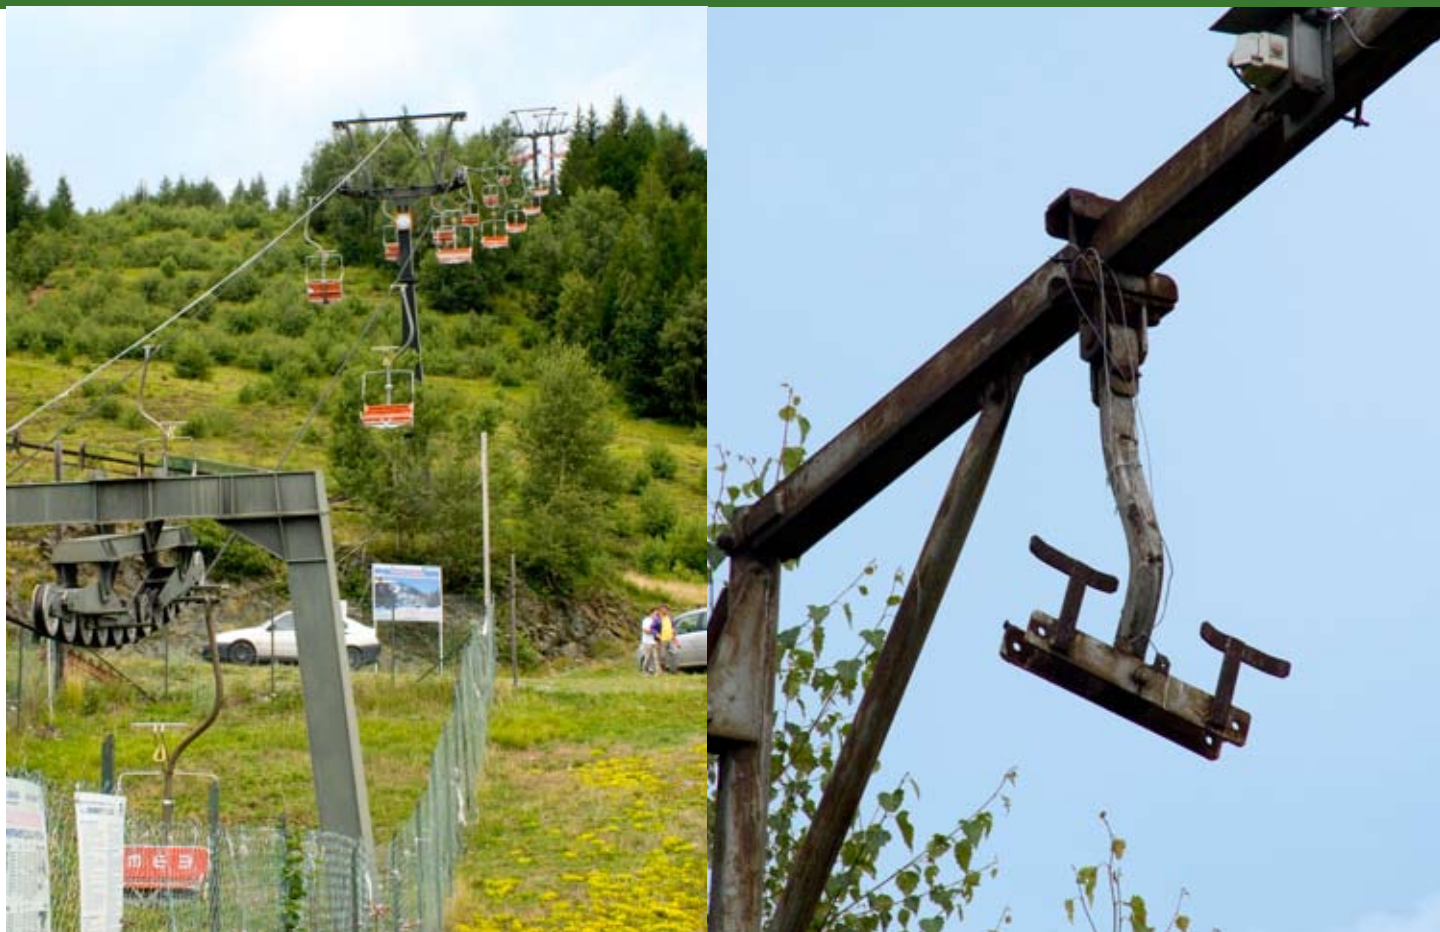
Località: Prato Valentino

Strutture presenti: una seggiovia, tre skilift (due a valle uno a monte) e la vecchia telecabina da Teglio

Motivo dell'abbandono: mancanza di neve (esposizione a sud su cresta), scarsa accessibilità

Indice gravità: ★★★★★

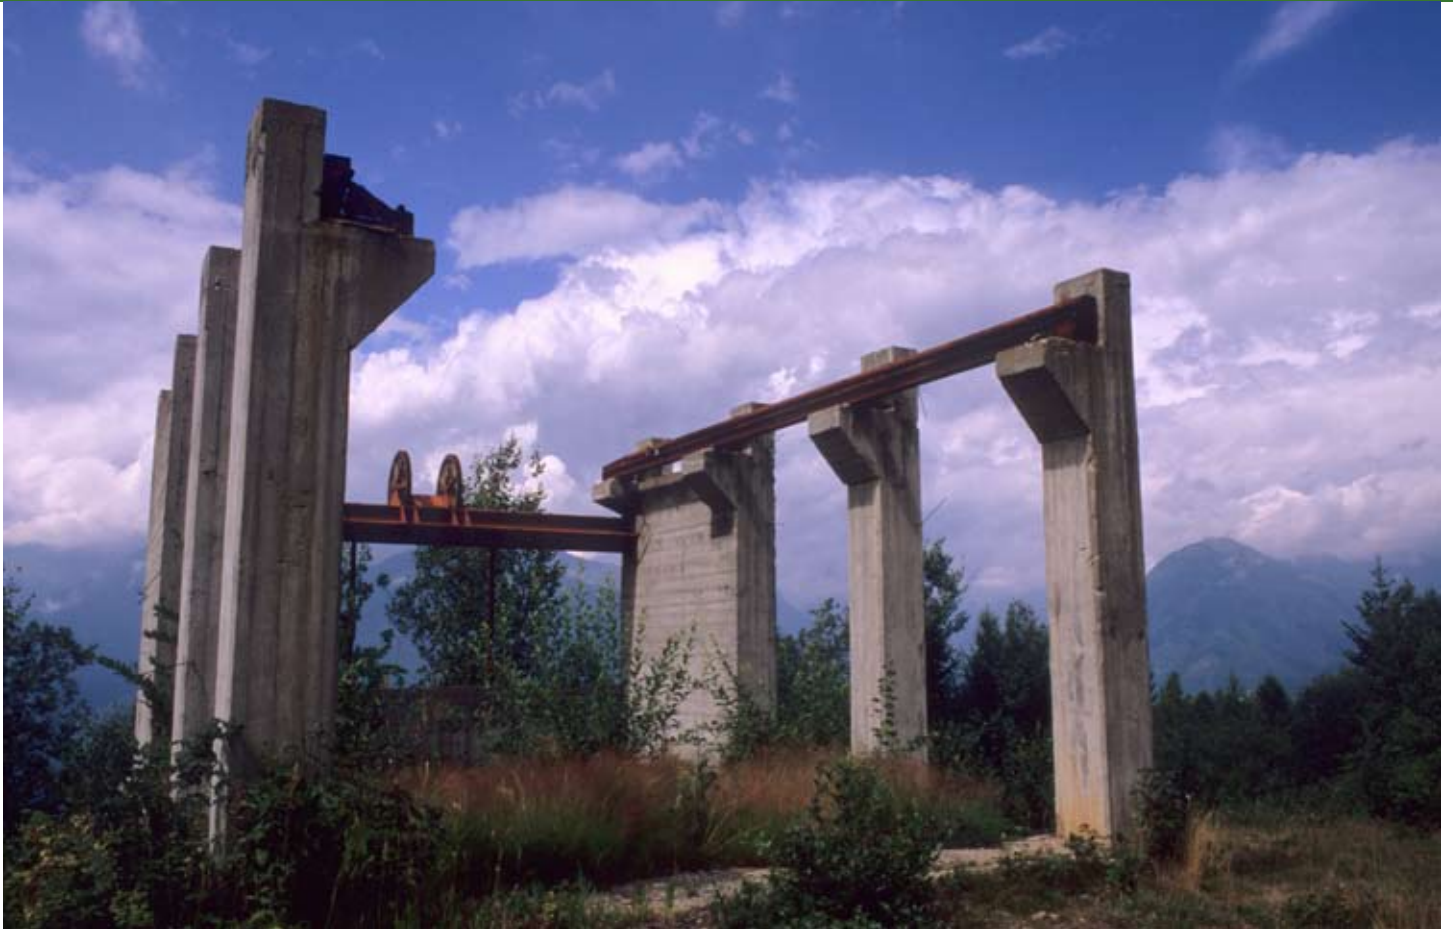
Località: Campelli

Strutture presenti: due skilift, capanno bar biglietteria

Motivo dell'abbandono: scarsità di neve e non economicità a mantenerlo attivo, anche perchè difficilmente raggiungibile.

Indice gravità: ★★★★★

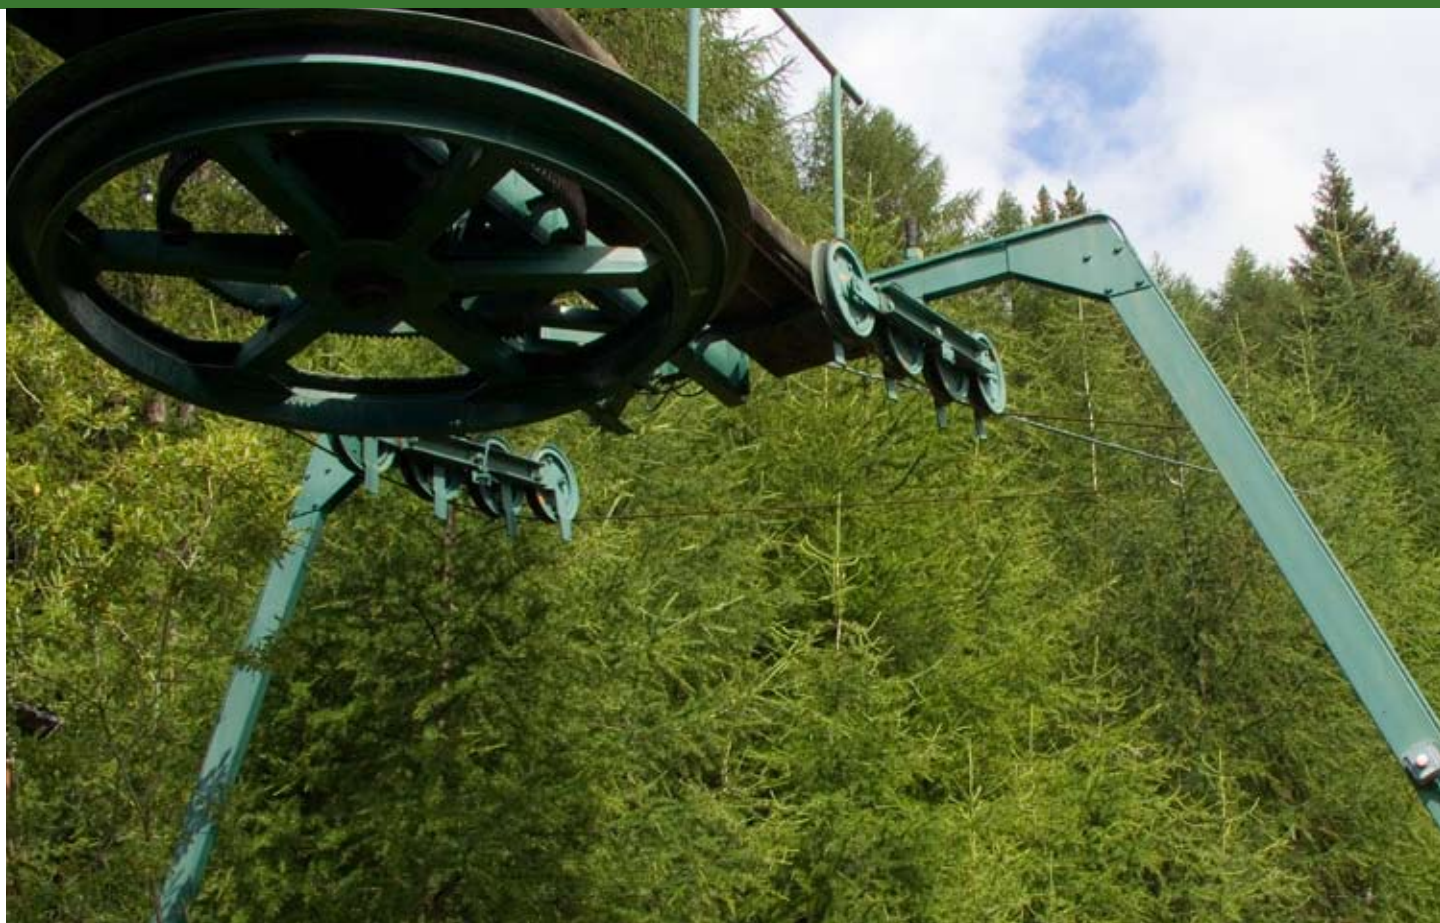
Località: Arnoga

Strutture presenti: pali e stazioni di partenza e arrivo

Motivi dell'abbandono: raggiunti limiti d'età, bassa redditività

Indice gravità: ★★

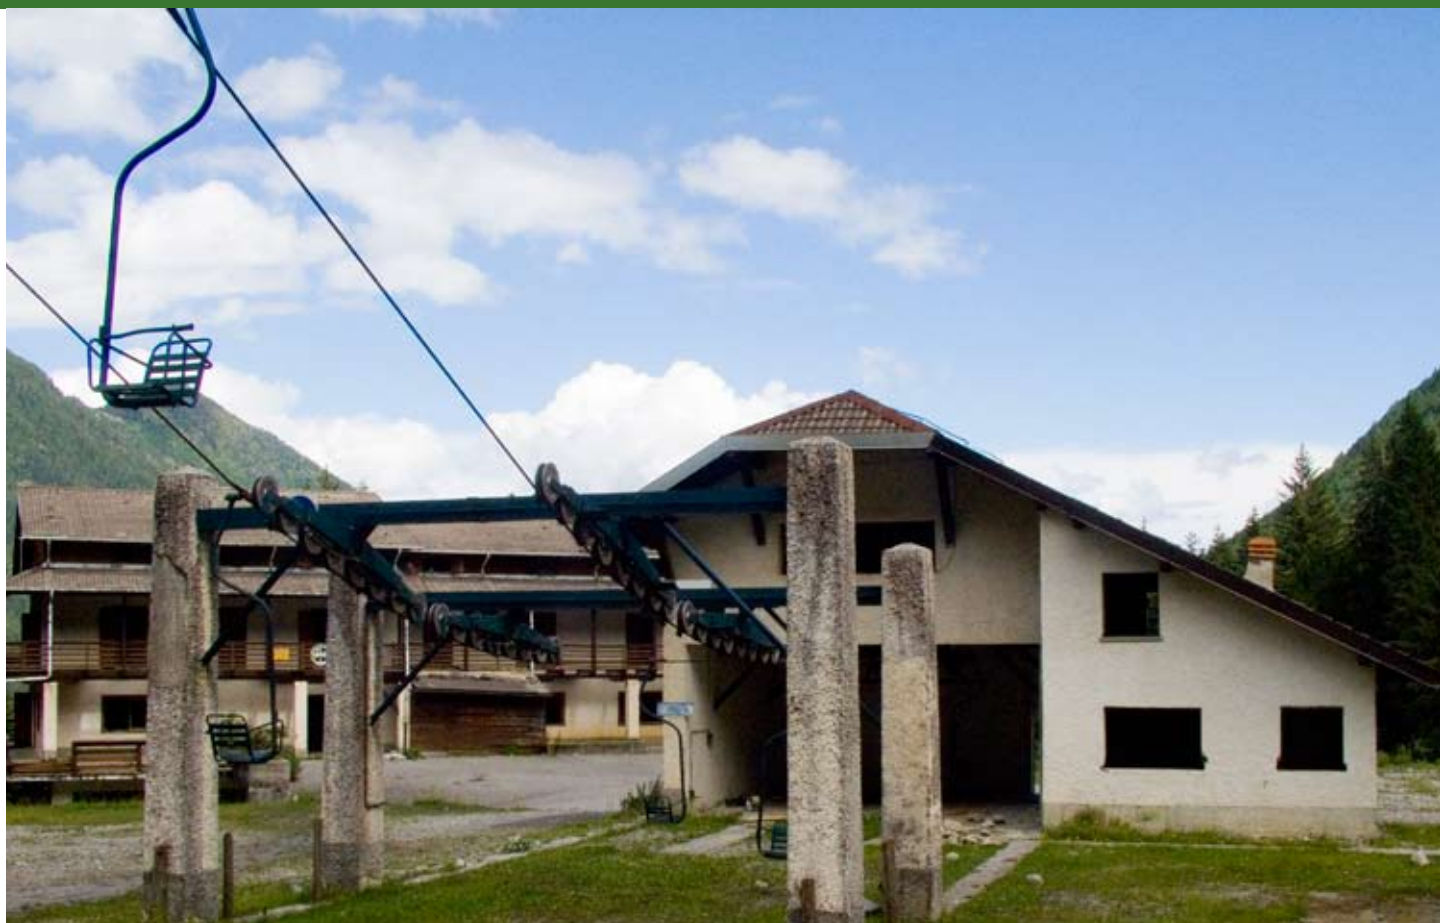
Località: Valcanale di Ardesio (località Pia Spis)

Strutture presenti: skilift senza piattelli, la seggiovia con i seggiolini ancora montati un edificio, ormai distrutto che funzionava da albergo, bar e scuola di sci

Motivi dell'abbandono: scarsa redditività

Indice gravità: ★★★★★

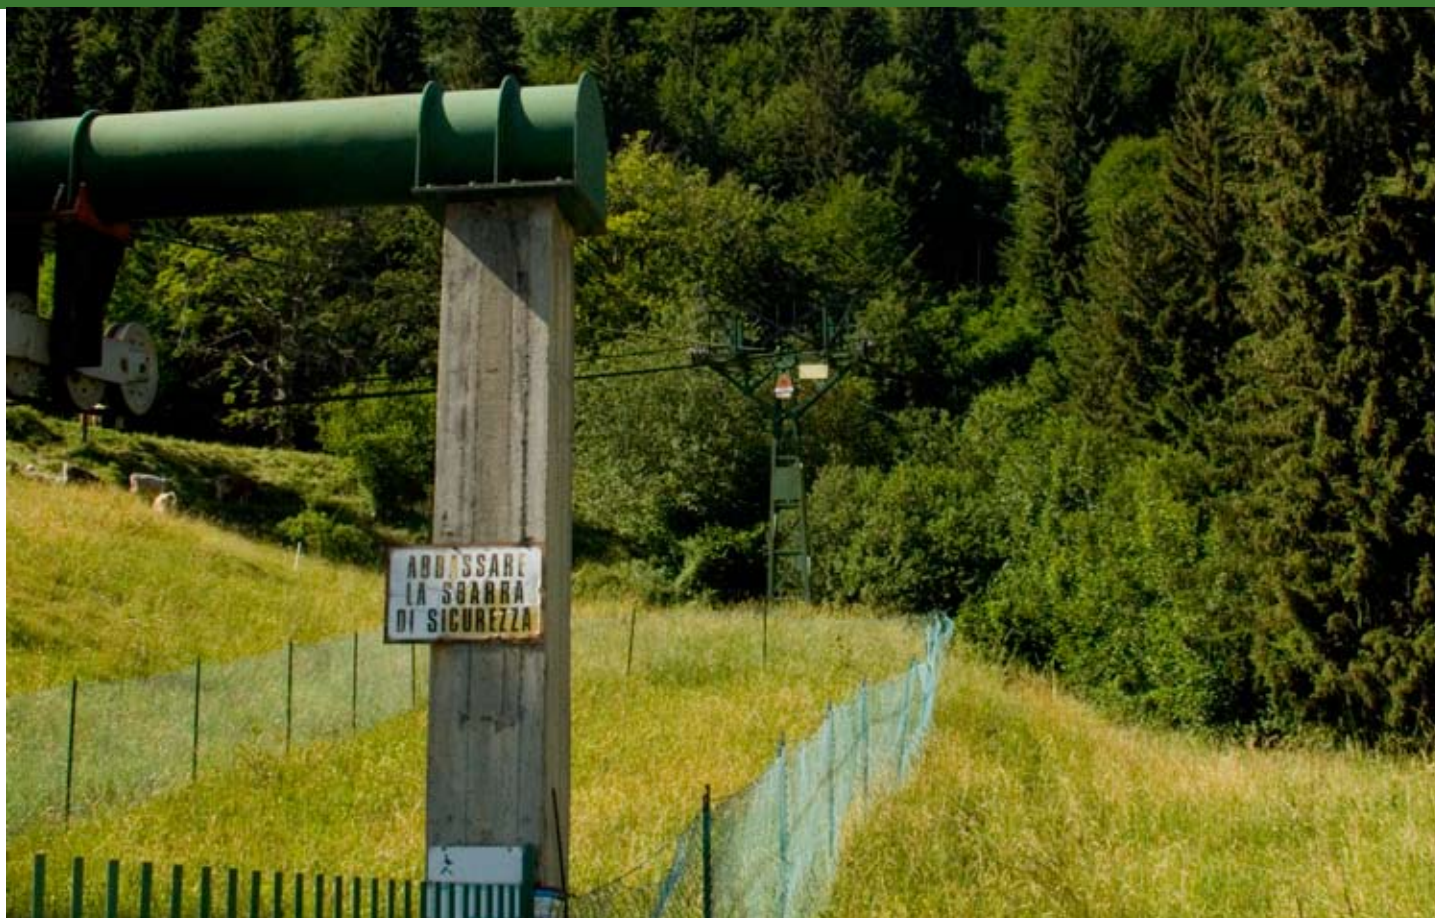
Località: Plassa Arera

Strutture presenti: casa, bar a valle, due seggiovie e due skilift, rifugio Capanna 2000 (aperto)

Motivi dell'abbandono: diminuzione delle precipitazioni nevose, morte del proprietario, età degli impianti (il comune ripristinerà il tronco superiore di seggiovia, che verrà raggiunta da una nuova strada)

Indice gravità: ★★★★★

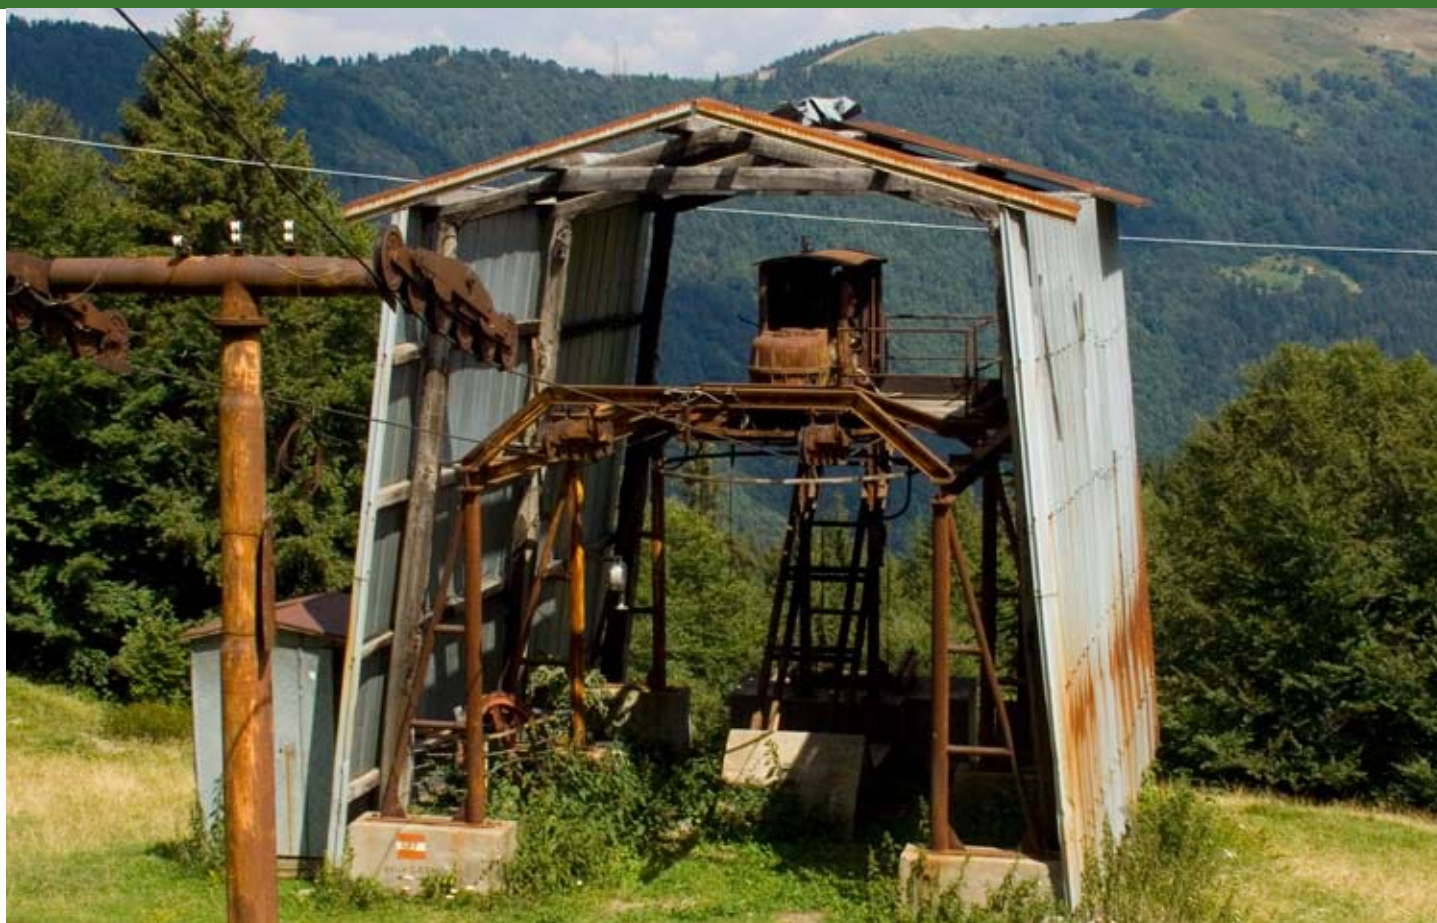
Località: Pontogna di Pezzoro, nei pressi del rifugio Cai Valtrompia

Strutture presenti: uno skilift è completo, mancano solo i piattelli; dell'altro rimangono i piloni e le stazioni di partenza e arrivo

Motivi dell'abbandono: difficoltà di raggiungimento e scarsità di neve

Indice gravità: ★★☆☆☆ **Grado di fattibilità:** ★★★☆☆

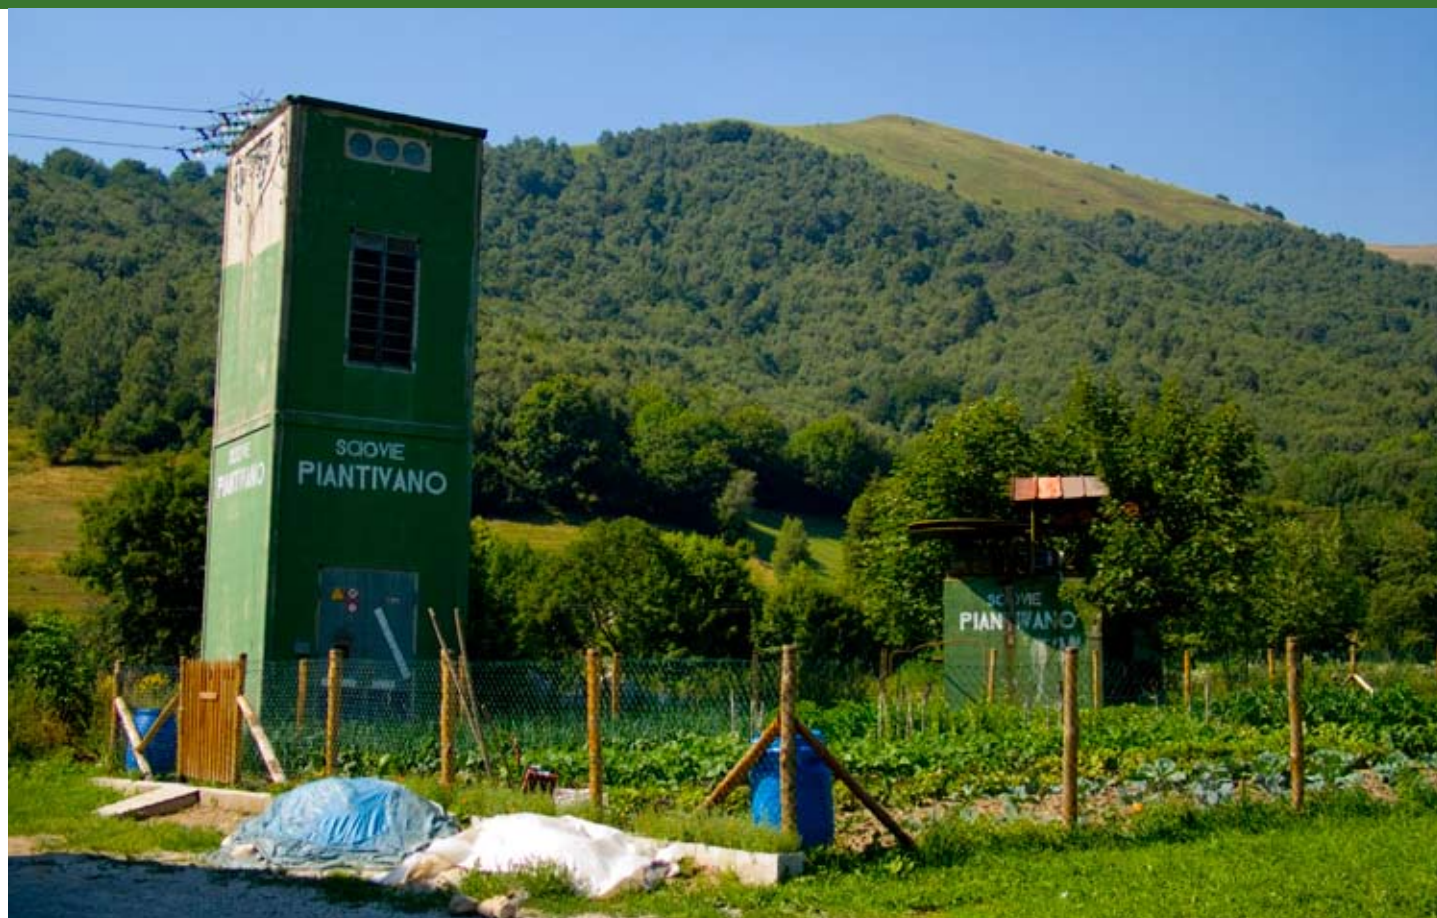
Località: Pian del Tivano

Strutture presenti: tre skilift con stazioni di partenza e arrivo, mancano i piattelli

Motivi dell'abbandono: mancanza di neve

Indice gravità: ★★★★★

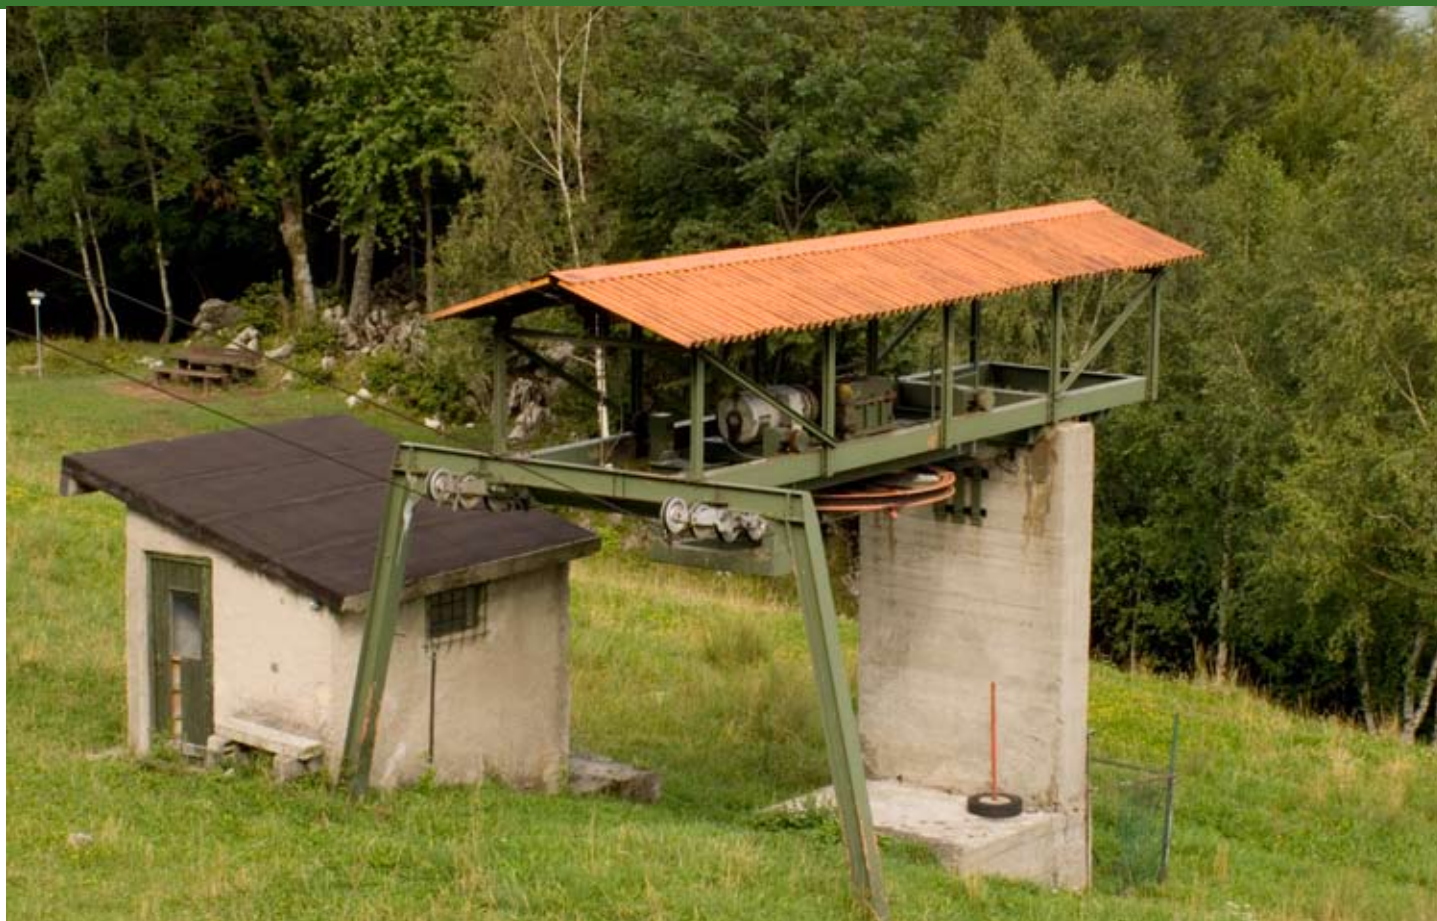
Località: Piani d'Erna, M.te Resegone

Strutture presenti: una manovia, uno skilift ancora funzionanti, due skilift dismessi di cui rimangono i piloni con i cavi e le stazioni di partenza e arrivo

Motivi dell'abbandono: spesa eccessiva per rinnovo impianti

Indice gravità: ★★ ★

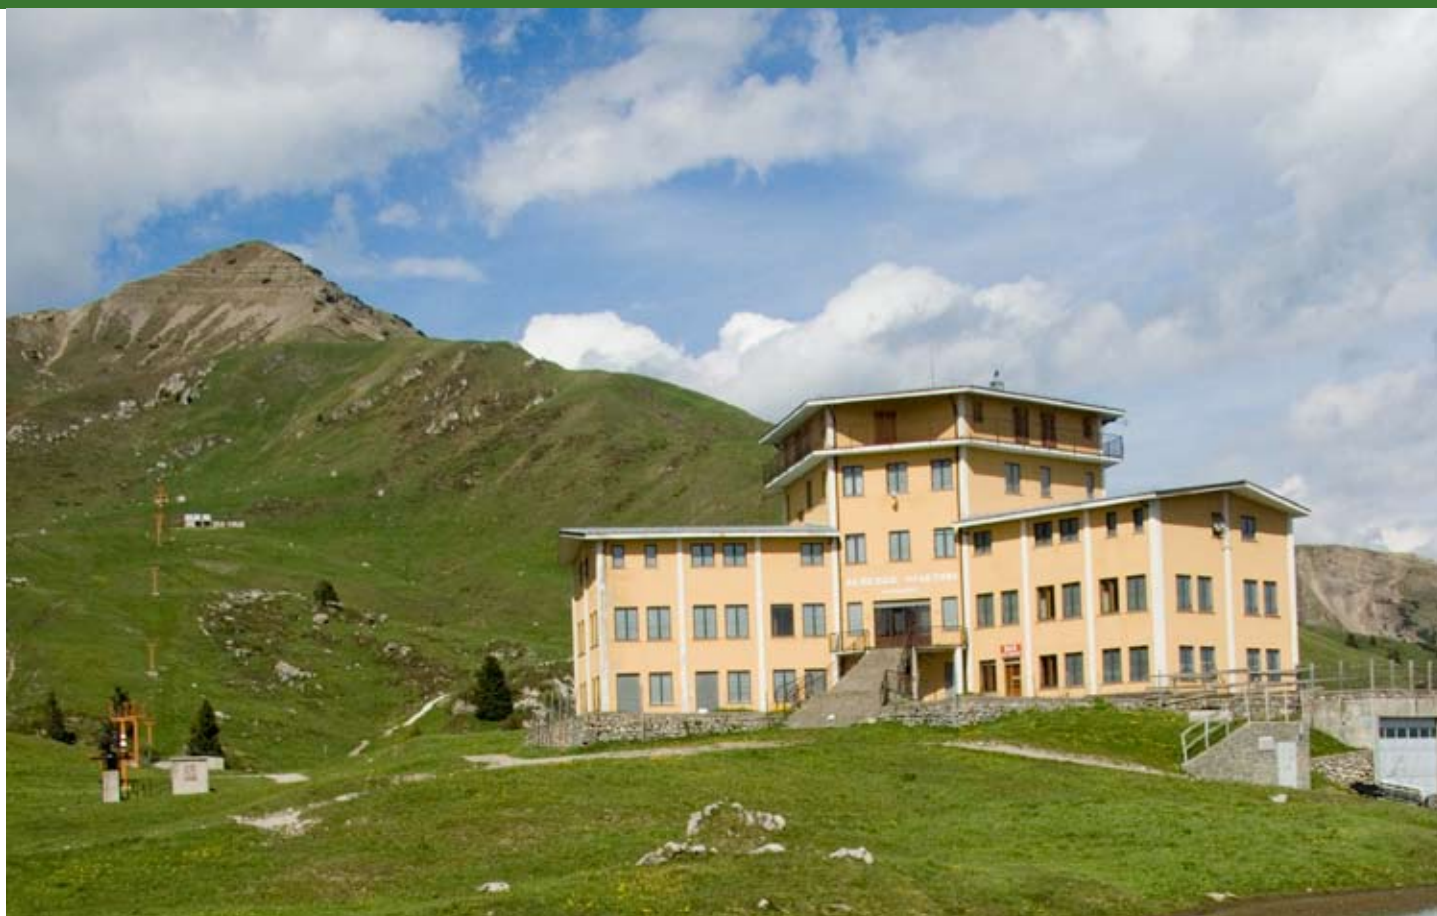
Località: Piani di Artavaggio

Strutture presenti: funivia (ripristinata 2006) di arroccamento; 7 skilift ancora con motore a scoppio

Motivi dell'abbandono: carenza di neve

Indice gravità: ★★★★★★

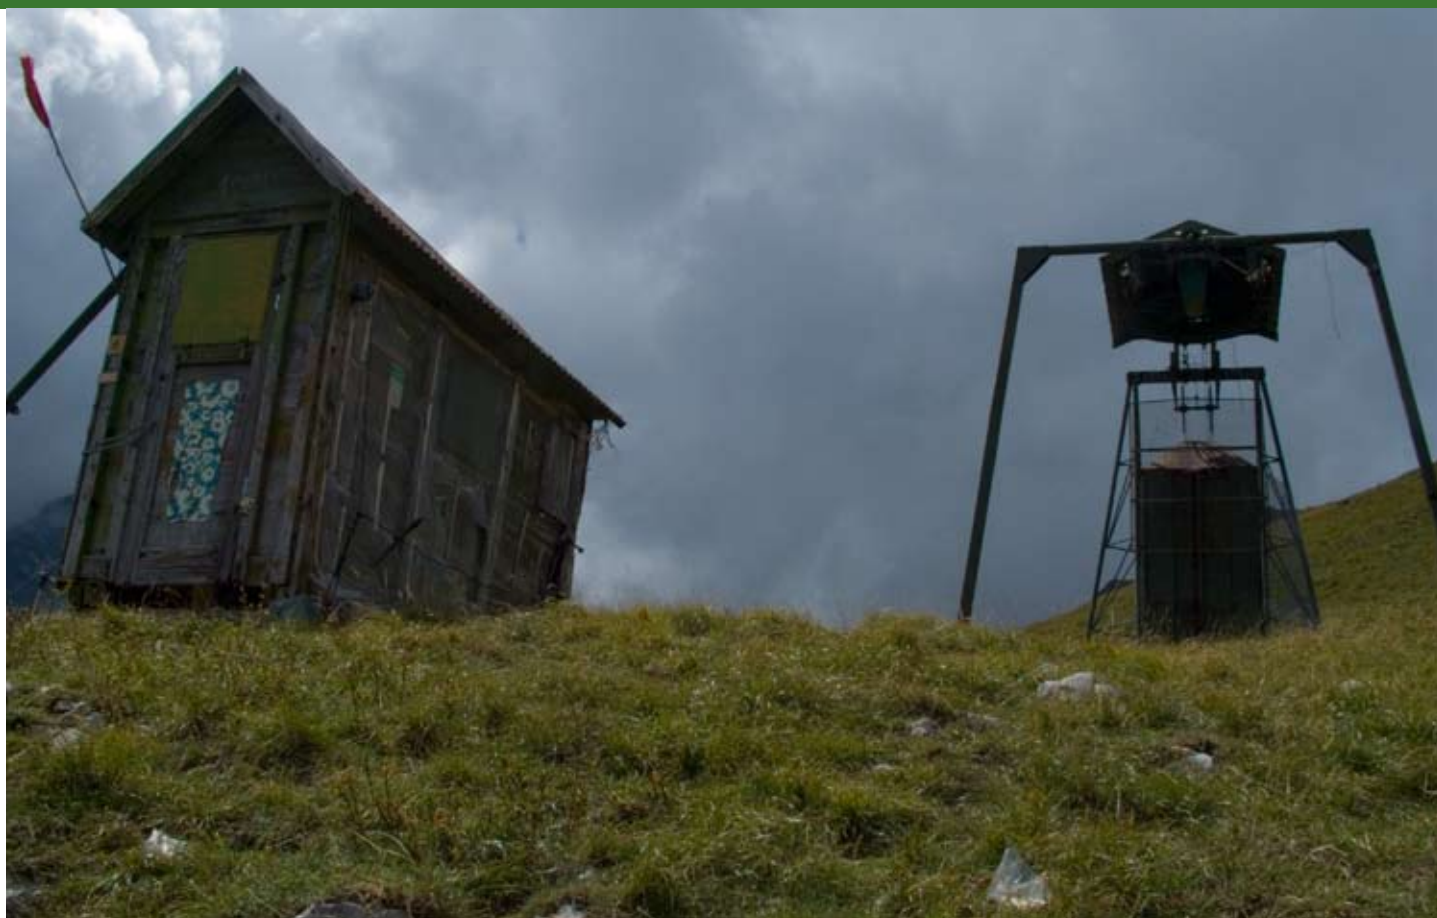
Località: Pialeral

Strutture presenti: rimangono i pali di uno skilift e la sua stazione d'arrivo

Motivi dell'abbandono: mancanza di neve

Indice gravità: ★★ ★

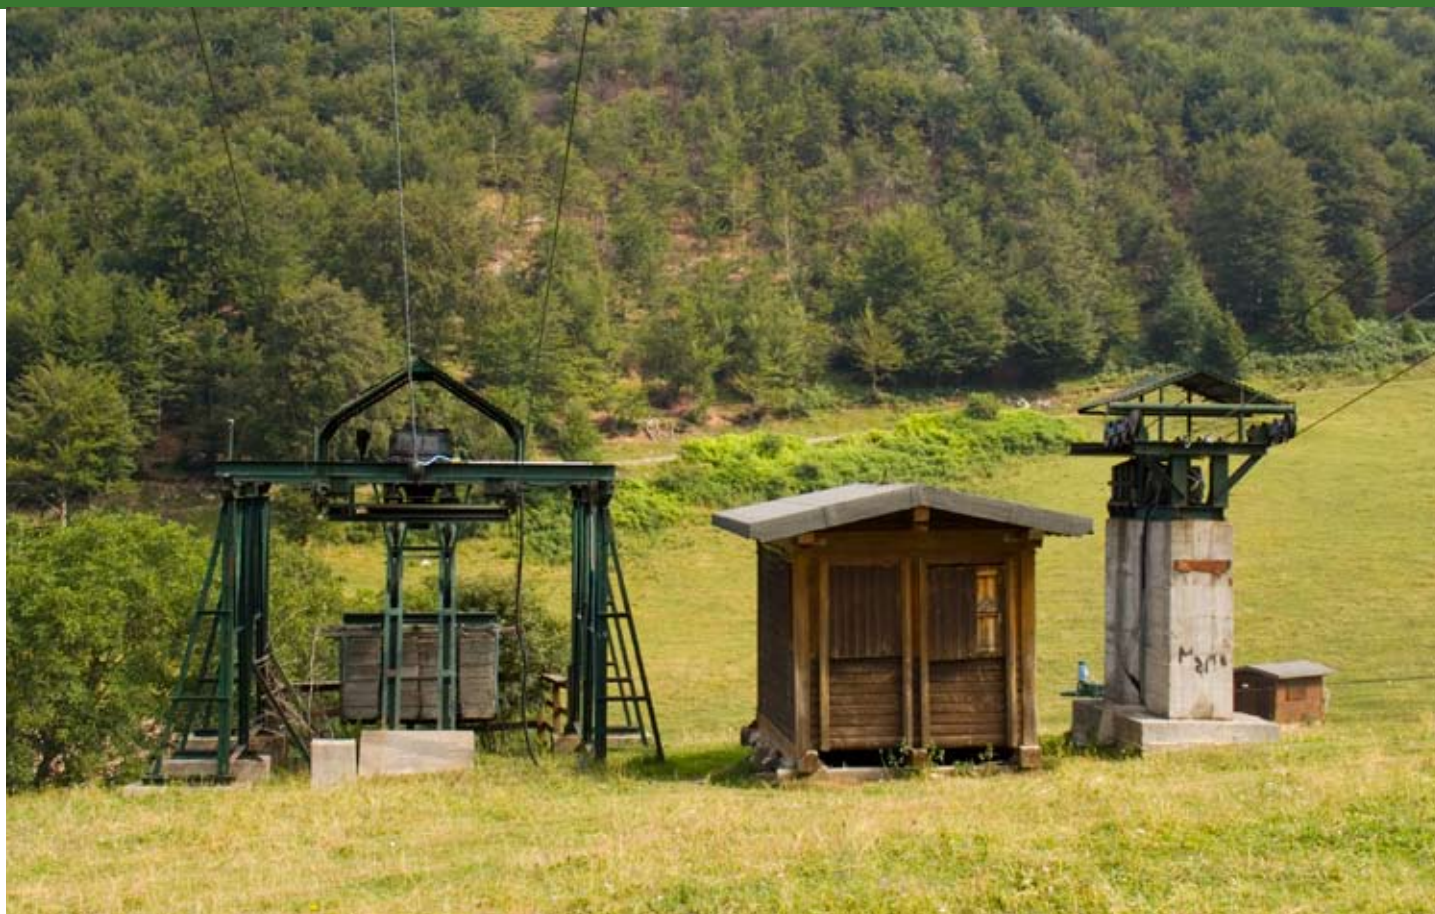
Località: Alpe Cainallo

Strutture presenti: uno skilift a doppia fune che ha ancora sette anni di certificazione tecnica, pista baby servita da tapiroulant. Gli skilift sono in dismissione per ultimazione della vita tecnica. Rimangono i piloni e i cavi e le stazioni di partenza e arrivo, mentre sono stati tolti i piattelli.

Motivi dell'abbandono: scarsità di neve

Indice gravità: ★★

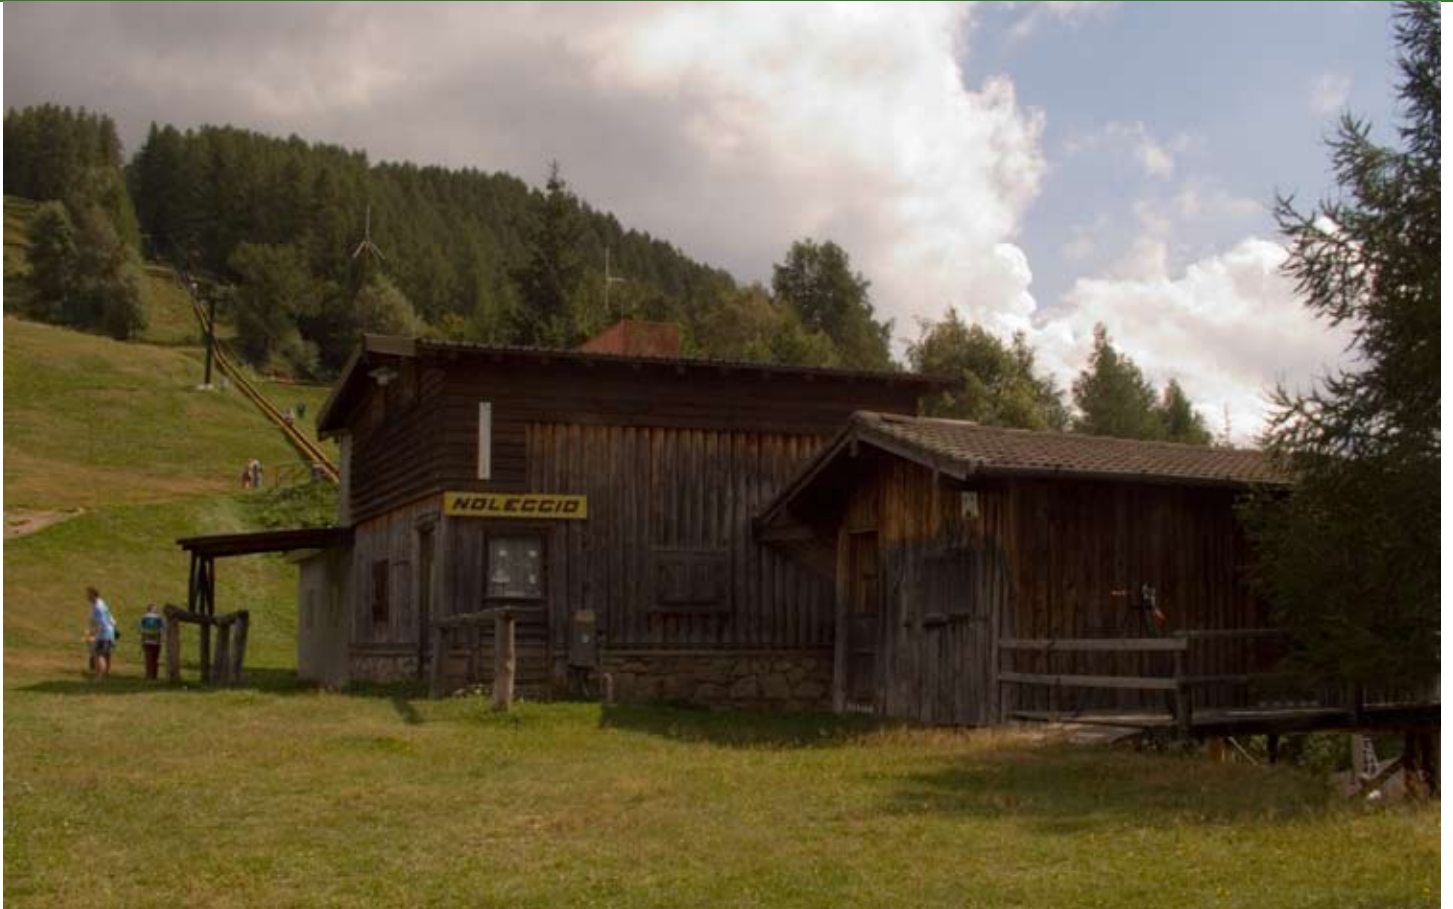
Località: Alpe Paglio

Strutture presenti: uno skilift con stazione di partenza e arrivo, mancano i piattelli

Motivi dell'abbandono: raggiunti limiti di età

Indice gravità: ★★ ★

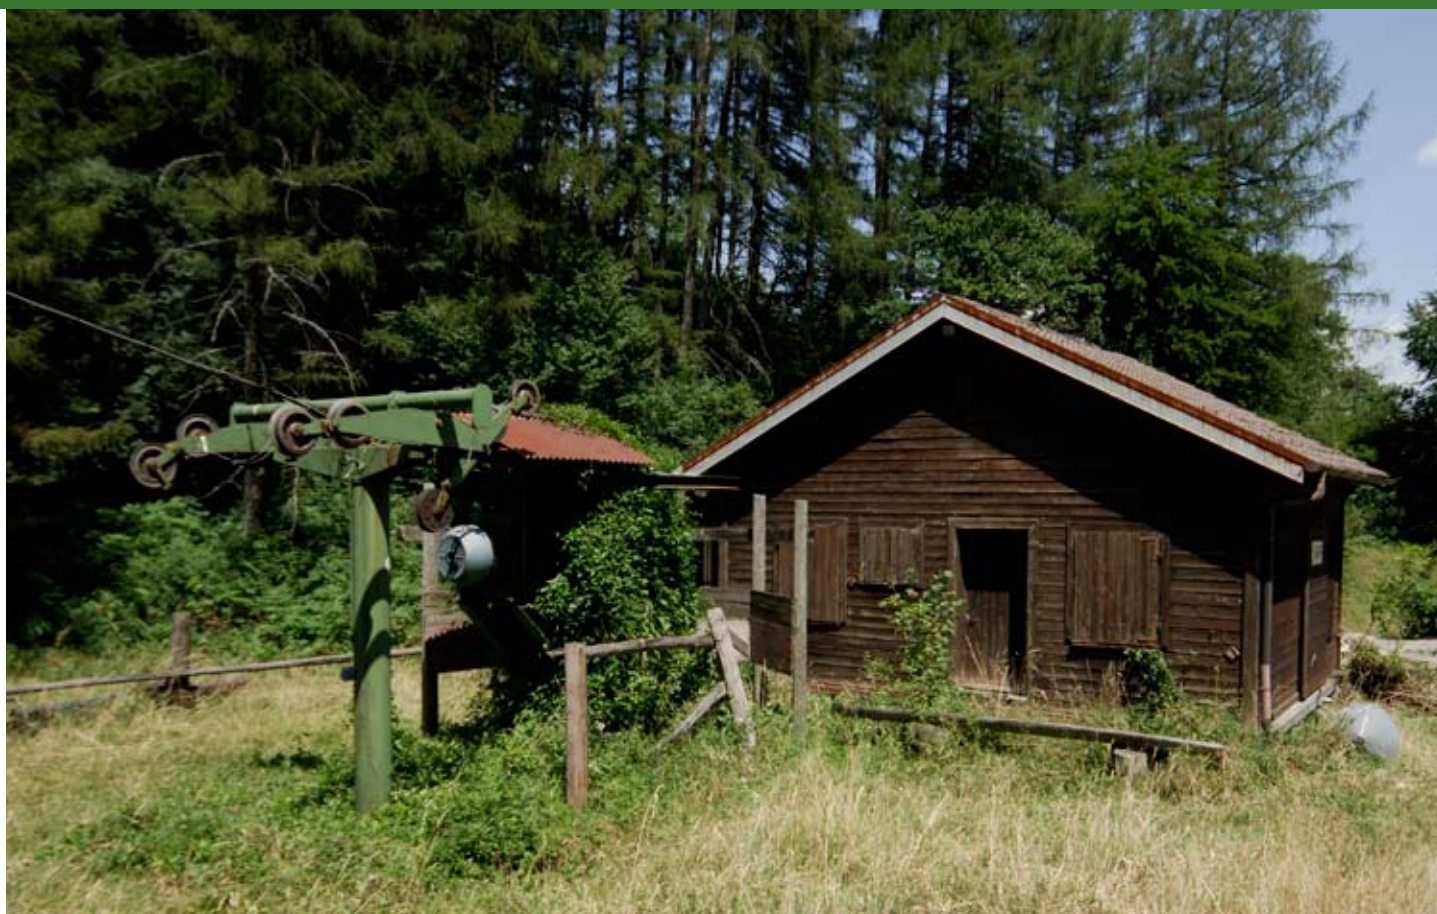
Località: Lanzo D'Intelvi

Strutture presenti: due skilift con stazione di partenza e arrivo, mancano i piattelli

Motivi dell'abbandono: raggiunti limiti di età, mancanza neve

Indice gravità: ★★ ★ **Grado di fattibilità:** ★★

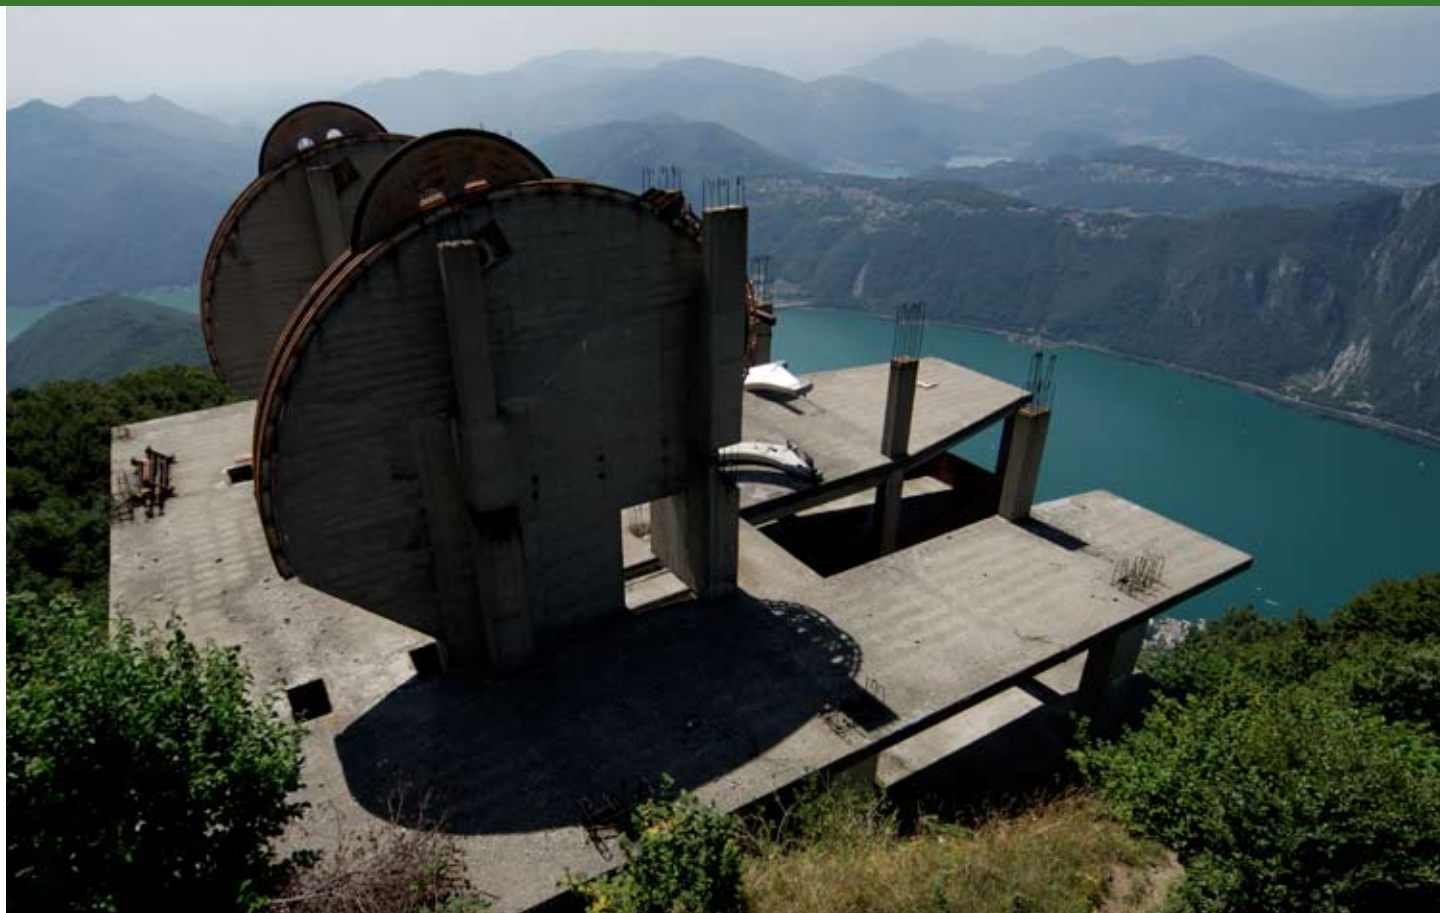
Località: Sighignola - Campione D'Italia

Strutture presenti: funivia, stazione a monte e valle (ora discoteca) e un pilone in territorio svizzero

Motivi dell'abbandono: errori tecnici di costruzione, autorizzazioni governo elvetico, fallimento

Indice gravità: ★★☆☆ **Grado di fattibilità:** ★★★★★

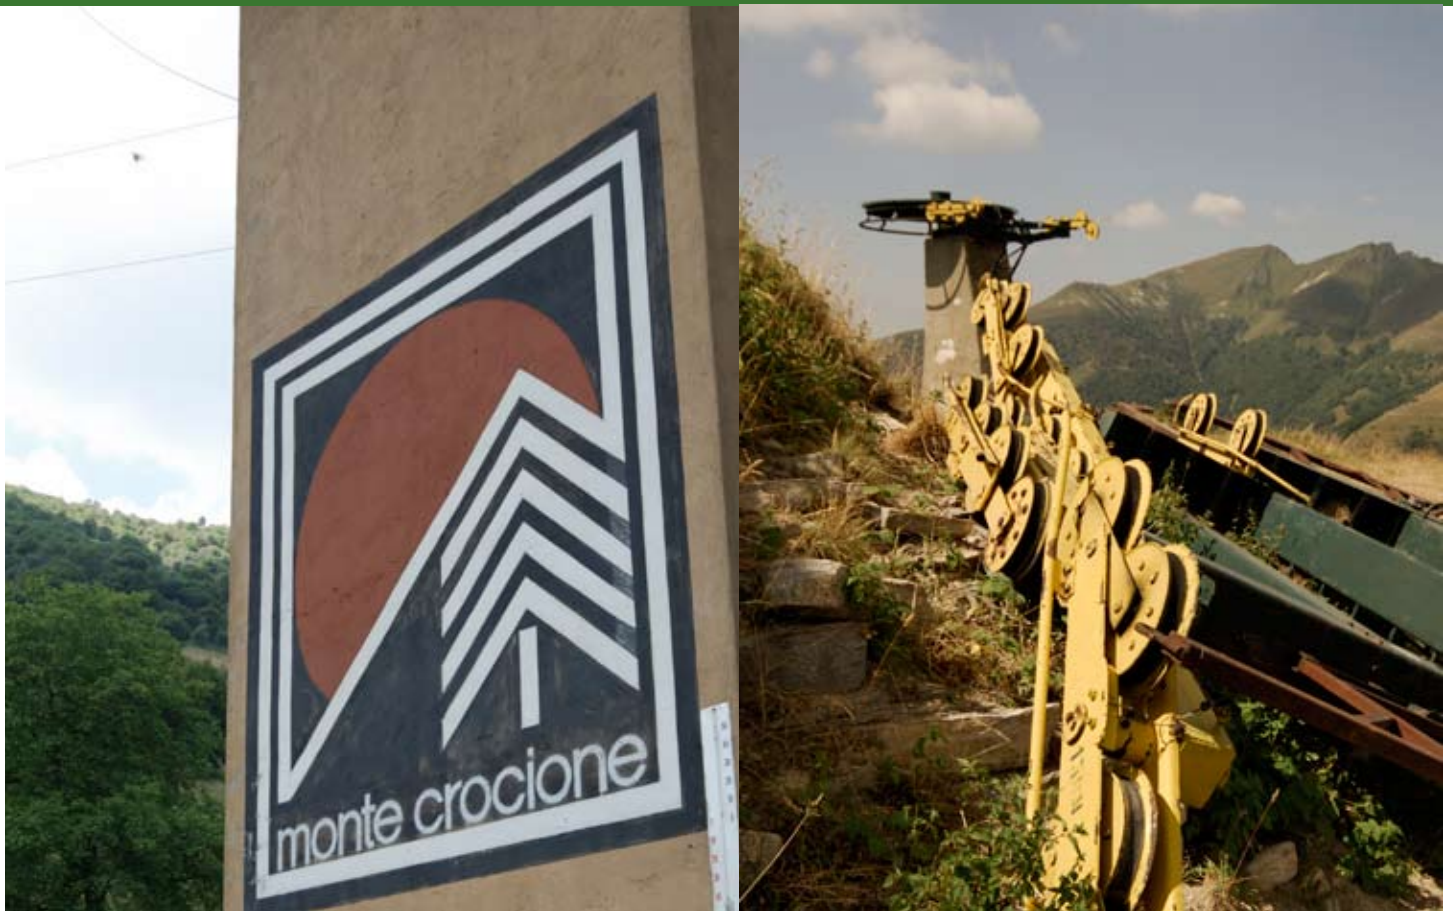
Località: Monte Crocione

Strutture presenti: una seggiovia e due skilift

Motivi dell'abbandono: mancanza neve, termine concessione

Indice gravità: ★★ ★
