Censimento Impianti abbandonati LOMBARDIA

**A cura di Mirko Sotgiu - Alpinfoto.it
Alessandro Dutto - Mountain Wilderness**

Dati aggiornati al 2007

Censimento impianti abbandonati - Lombardia

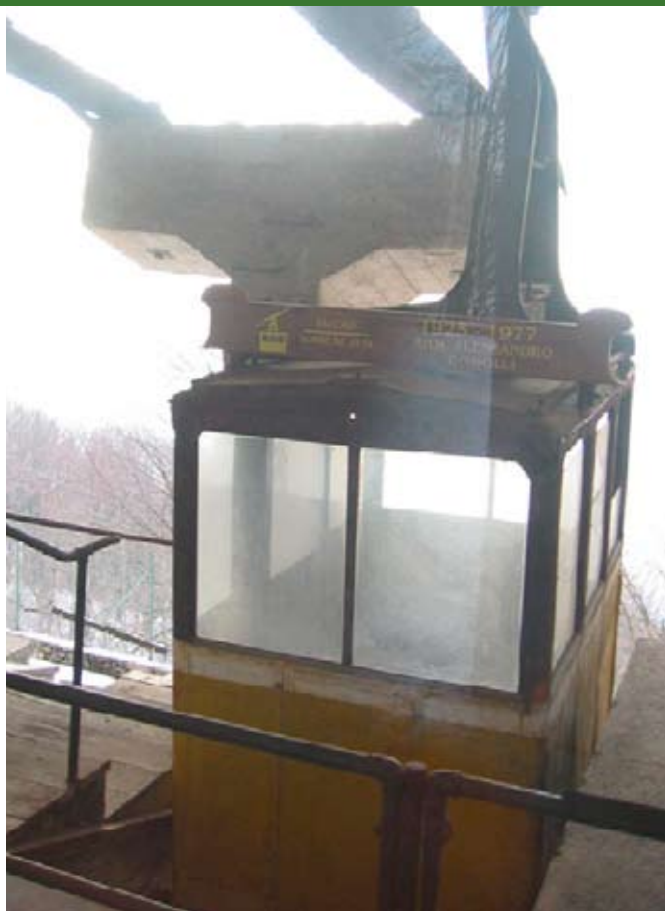
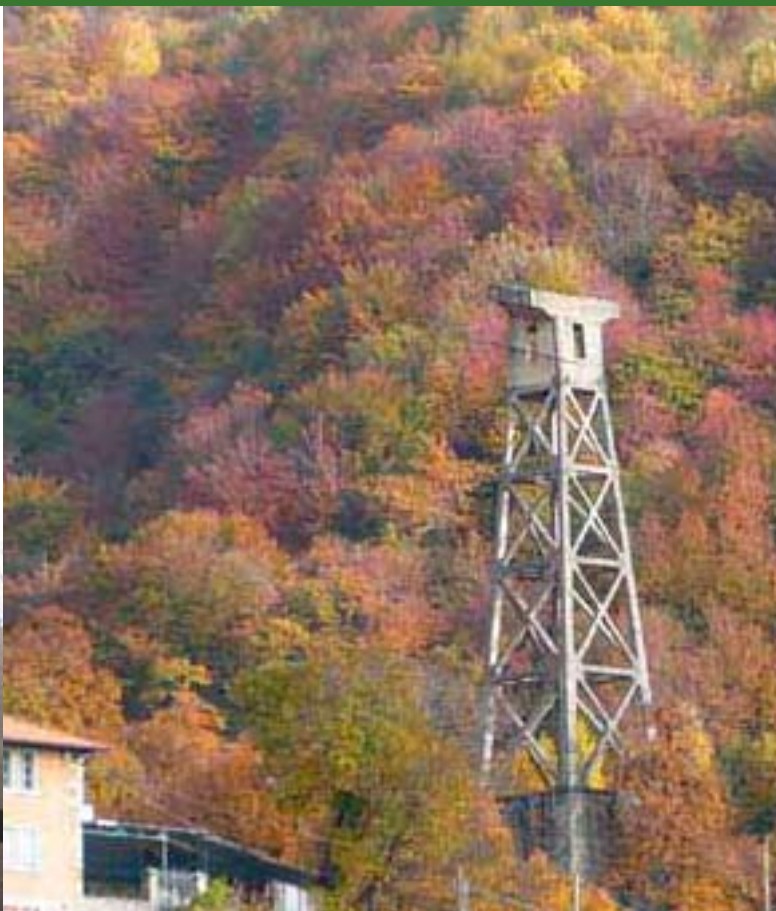
Località: Torre dei Busi - Valcava

Strutture presenti: stazione a monte e piloni in cemento

Motivi dell'abbandono: mancanza neve e di turisti. Ha funzionato a singhiozzo fino al 1977 anno di dismissione per termine delle concessioni

Indice gravità: ★★ ★

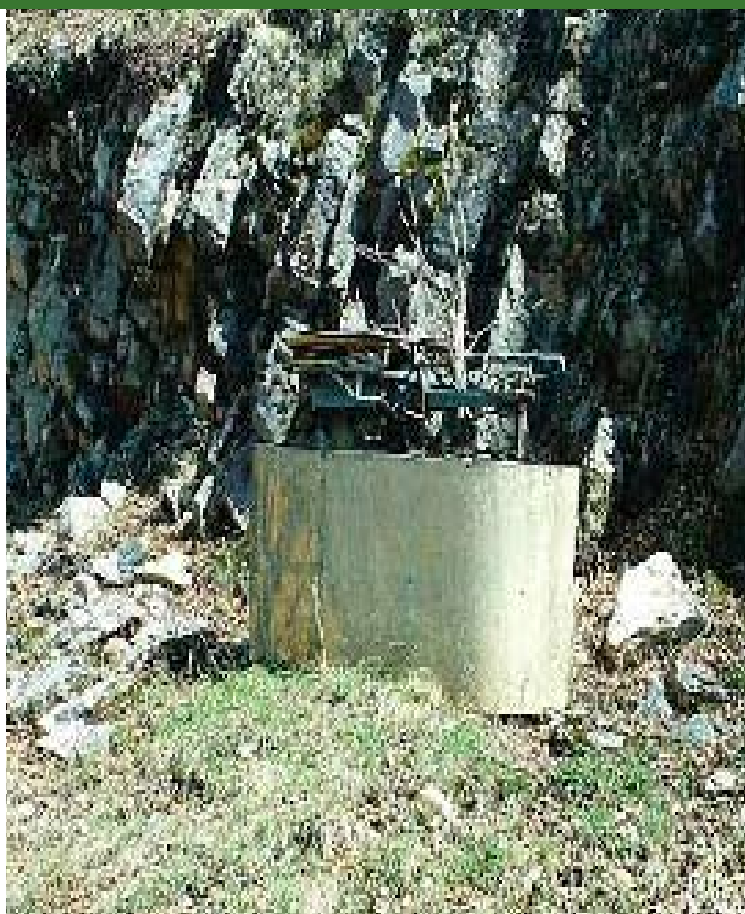
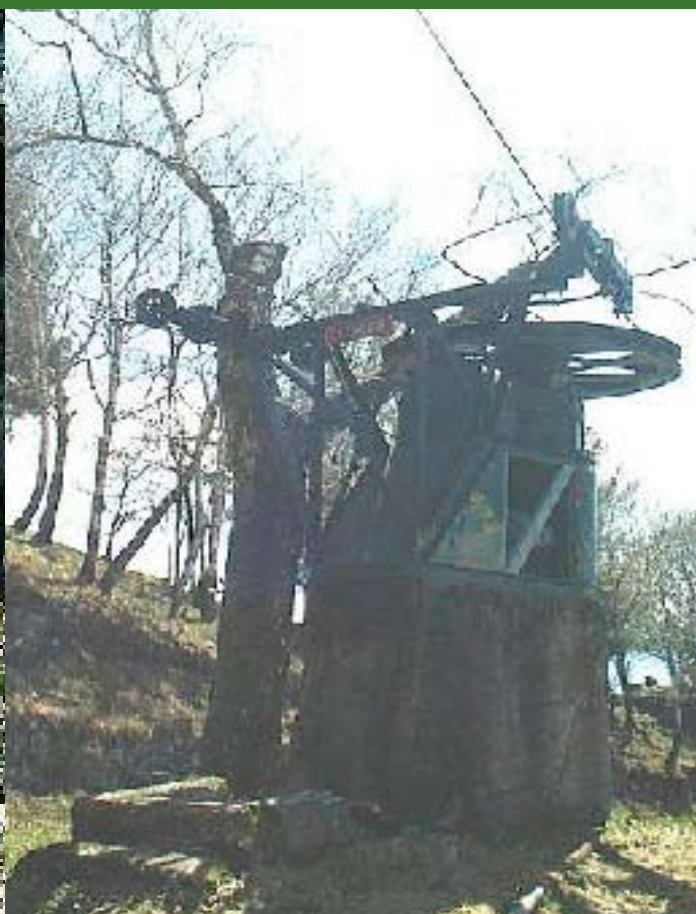
Località: Laveno, Poggio Sant'Elsa

Strutture presenti: una cabinovia (funzionante ripristinata 2006), uno Skilift (dismesso) e manovia

Motivi dell'abbandono: mancanza neve, termine concessione

Indice gravità: ★

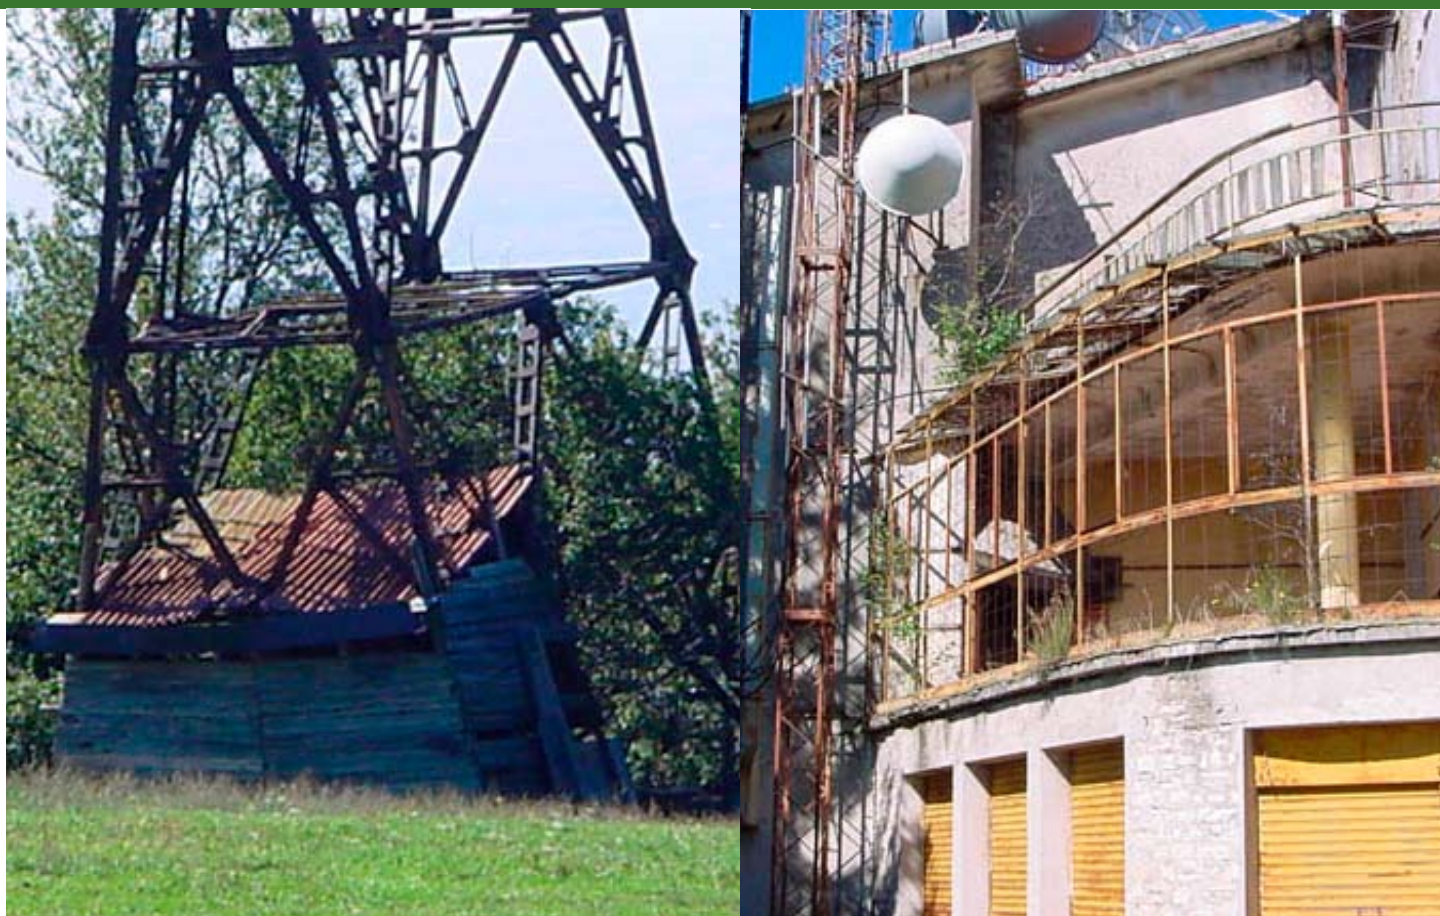
Località: Monte Maddalena

Strutture presenti: stazione di monte e valle, piloni

Motivi dell'abbandono: costruzione strada, mancanza turismo. Numerose le richieste di ripristino per eliminare il traffico estivo sulla strada per Monte Maddalena da parte dei residenti.

Indice gravità: ★★☆☆

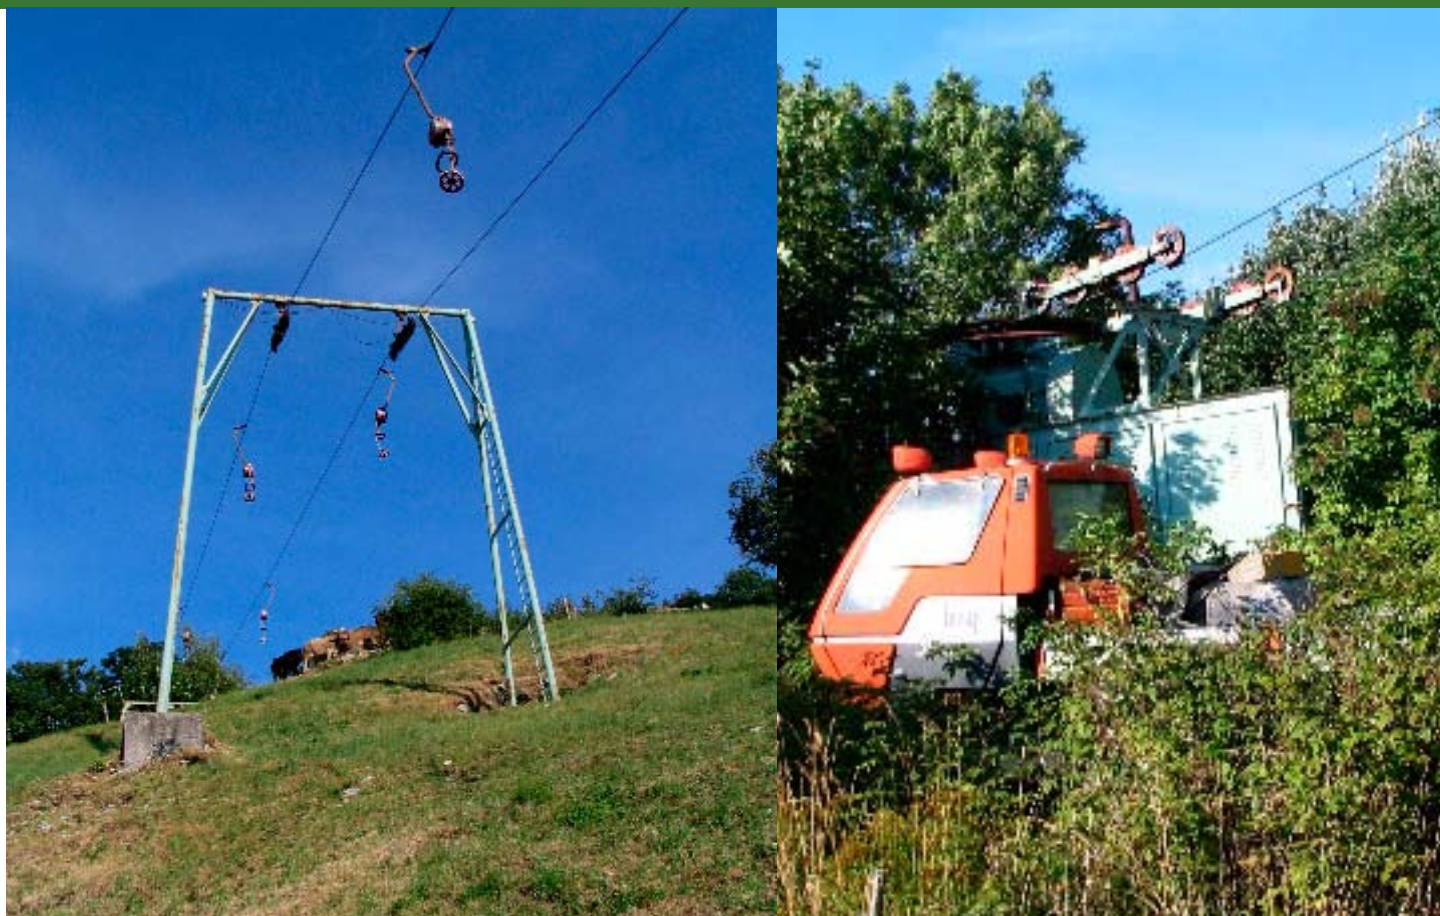
Località: Passo San Fermo (Grone-Endine)

Strutture presenti: skilift con piattelli, materiale e mezzi lasciati esposti alle intemperie

Motivi dell'abbandono: scarsa redditività

Indice gravità: ★★ ★
